# Lekplatsbesiktning

Lekplatsbesiktning av lekplats enligt SS – EN 1176:2017

Snylthumlan 35

Solbergagatan 36, 603 70 Norrköping

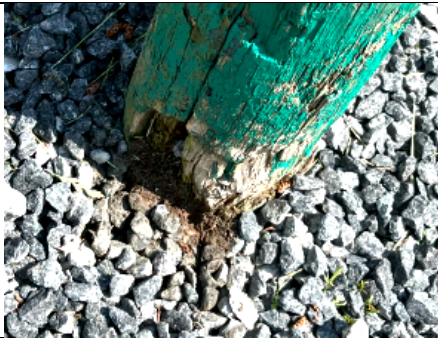
| Bildnummer | Bild |
|---|---|
| 1 | |

| Nr | Typ av redskap | Leverantör | Bild nr | SS-EN<br>1176- | Notering | Fel |
|---|---|---|---|---|---|---|
| 3 | Linbana | Okänd/Hags | 1 | 7:2017<br>7.1 | Röta förekommer vid konstruktionsstolpar som går ner i mark, vid markanslutning. | C |

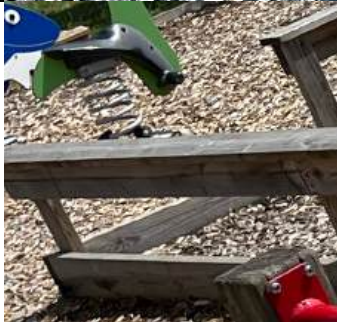
| Bildnummer | Bild |
|---|---|
| 2 | |

| Nr | Typ av redskap | Leverantör | Bild nr | SS-EN<br>1176- | Notering | Fel |
|---|---|---|---|---|---|---|
| 4 | Gungställning | Hags | 2 | 7:2017<br>7.1 | Fallskyddsram finns vid ingång till gungområdet men anses onödigt och har en snubbelrisk, då fallunderlaget är det samma utanför gungområdet. | C |

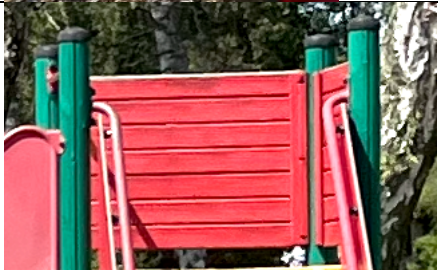
| Bildnummer | Bild |
|---|---|
| 3 | |

| Nr | Typ av redskap | Leverantör | Bild nr | SS-EN<br>1176- | Notering | Fel |
|---|---|---|---|---|---|---|
| 5 | Lekställning | Hags | 3 | 7:2017<br>7.1 | Lekställningen börjar bli i behov av underhåll i form av målning och enstaka förstärkningsskruvar. | C |

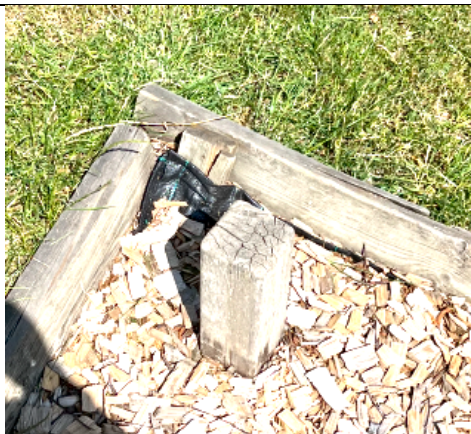
| Nr | Typ av redskap | Leverantör | Bild nr | SS-EN<br>1176- | Notering | Fel |
|---|---|---|---|---|---|---|
| 7 | Balansgång | Okänt | 5 | 7:2017<br>7.1 | Flissarg har börjat gå isär i hörn. | C |
